| <b>Projekt</b> | Arealentwicklung Gygerrain, Faulensee |
| <b>Betrifft</b> | <b>Richtprojekt 4.3.2021: Geologisch-geotechnische Machbarkeitsbeurteilung</b> |

**Projekt** Überbauung Gygerrain, Faulensee  
**Projekt Nr.** 33.1255  
**Ort, Datum** Spiez, 3. April 2020

**Betrifft** **Baugrundabklärungen**

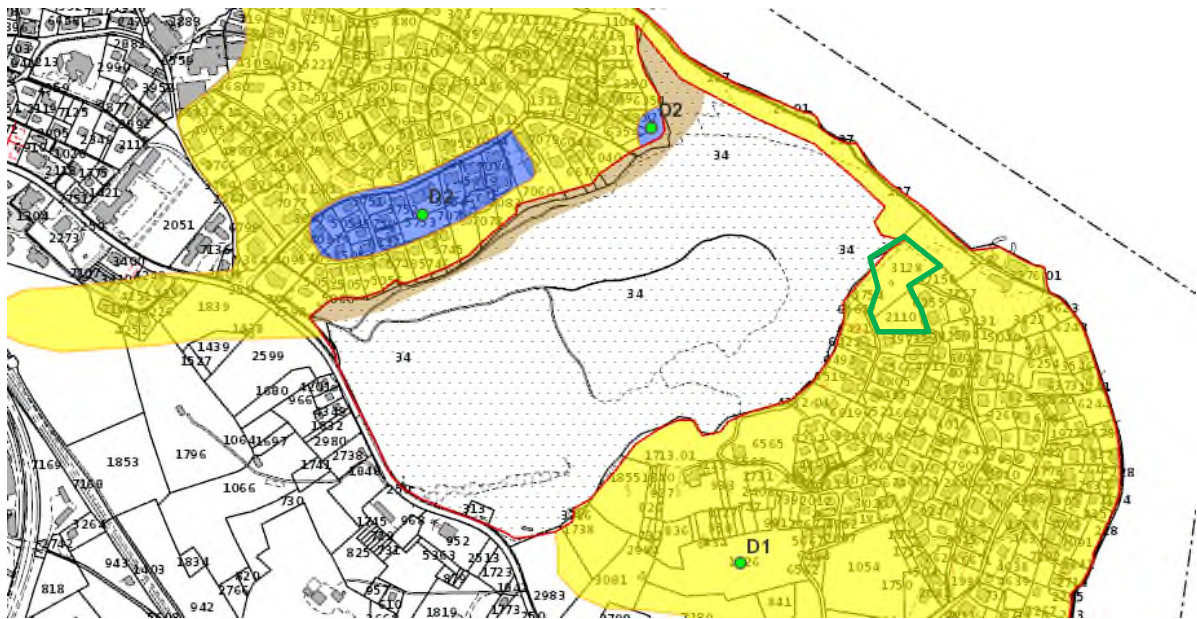
Abbildung 1:  
Ausschnitt aus der Naturgefahrenkarte, Prozess "Absenkung, Einsturz, Dolinen" [4]. Nicht massstäblich, Norden gegen oben.  
Die Projektparzellen sind grün umrandet. Die rote Linie markiert den Perimeter der Naturgefahrenkarte.

Abbildung 1 zeigt, dass das Gebiet Bürg in Spiez und der Siedlungsraum von Faulensee grossflächig von einer geringen Gefährdung durch Absenkprozesse betroffen ist. Im Weiteren ist zu erkennen, dass es im Gebiet Bürg blaue Zonen mit einer mittleren Gefährdung gibt (Index D2).

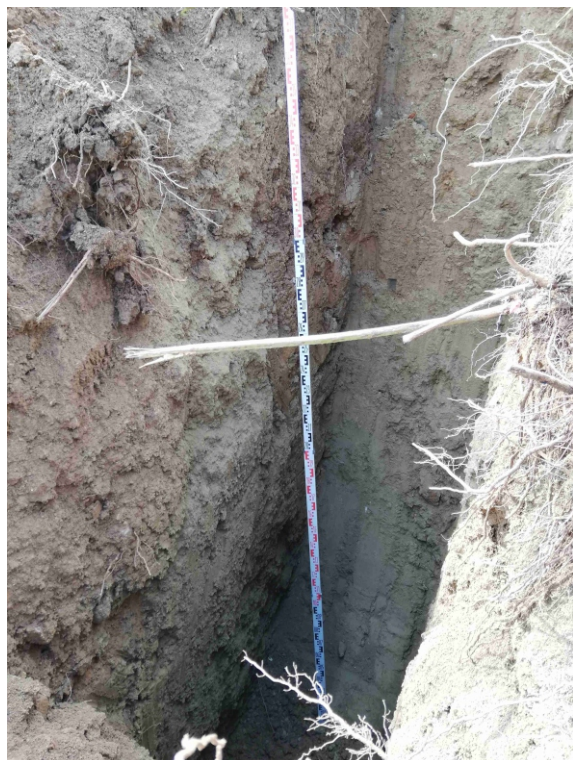
| <b>Baggersondierung BS1/20</b> | | Geologische Aufnahme:<br>Thomas Ninck | Beilage 3-1 |

- Baggerschacht trocken
- Lockergesteinsschichten weich
- Schachtwände standfest
- Untergrund (bis und mit verwittertem Fels) gut baggerbar

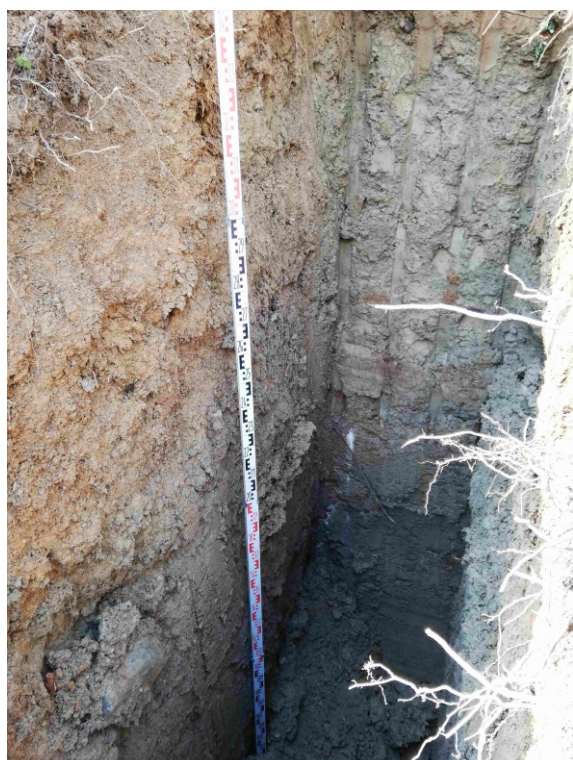
| <b>Baggersondierung BS2/20</b> | | Geologische Aufnahme:<br>Thomas Ninck | Beilage 3-2 |

- Baggerschacht trocken bis erdfeucht
- Lockergesteinsschichten weich
- Schachtwände nicht standfest: Nachbrüche aus der umgelagerten Moräne
- Untergrund gut baggerbar

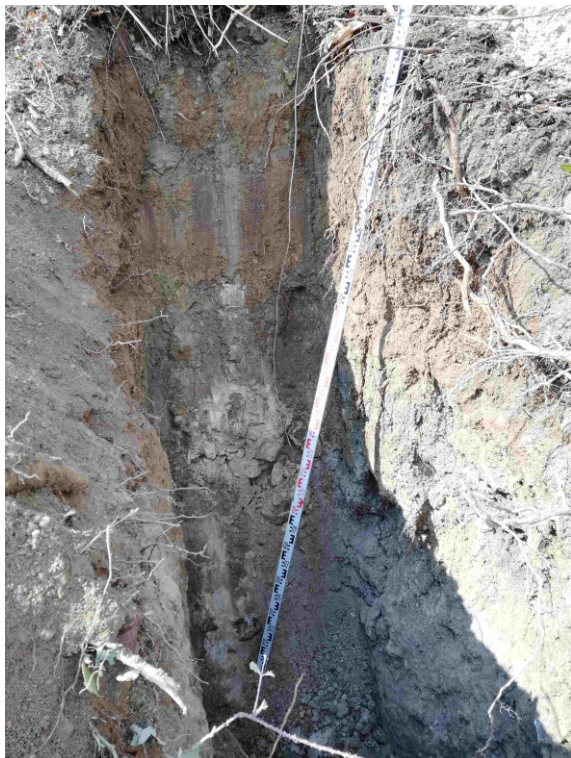
| <b>Baggersondierung BS3/20</b> | | Geologische Aufnahme:<br>Thomas Ninck | Beilage 3-3 |

- Baggerschacht trocken
- Lockergesteinsschichten weich
- Schachtwände standfest
- Untergrund (bis und mit verwittertem Fels) gut baggerbar

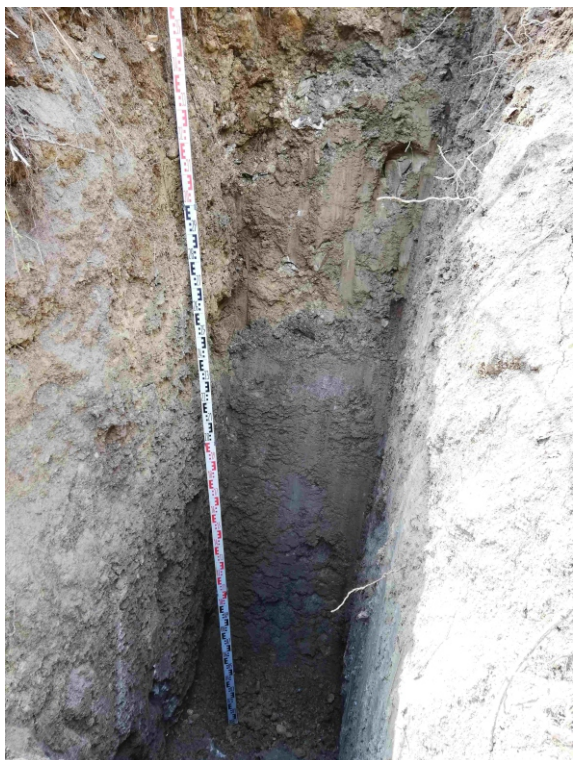
- Baggerschacht trocken
- Lockergesteinsschichten weich
- Schachtwände standfest
- Untergrund (bis und mit verwittertem Fels) gut baggerbar
